# Rapport de la visite-analyse

Visite effectuée le : 29/05/2024

Date du rapport : 07/06/2024

L'objectif de la visite-analyse de dresser un état des lieux du bâtiment préalable à l'élaboration d'un projet de rénovation énergétique.

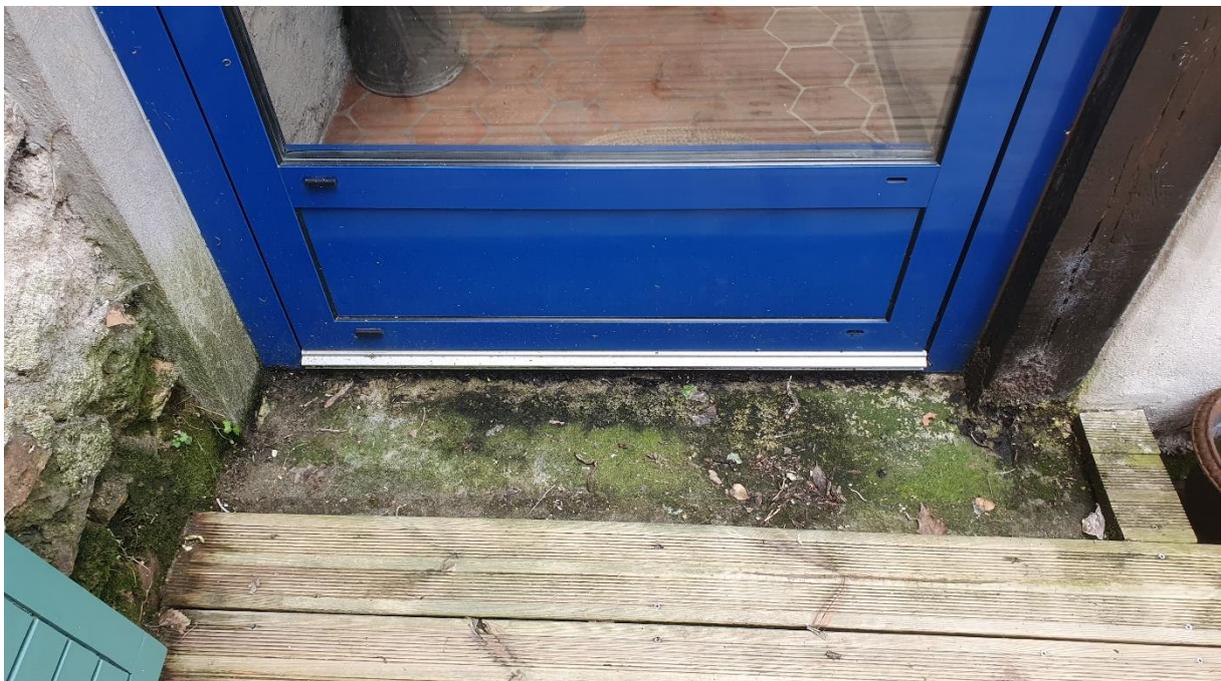
Cependant, le seuil de la porte-fenêtre à l'angle sud-est atteste d'une humidité importante avec le développement de mousses sur le seuil en béton et le bas du mur sud (Figure 9). Idéalement, il faudrait empêcher la stagnation de l'eau à cet endroit avec la création d'une **pente descendante**, l'effet cuvette au niveau du seuil étant renforcé par le léger surplomb des lattes de la terrasse.

*Figure 9 : seuil de la porte-fenêtre sud-est recouvert de mousses*

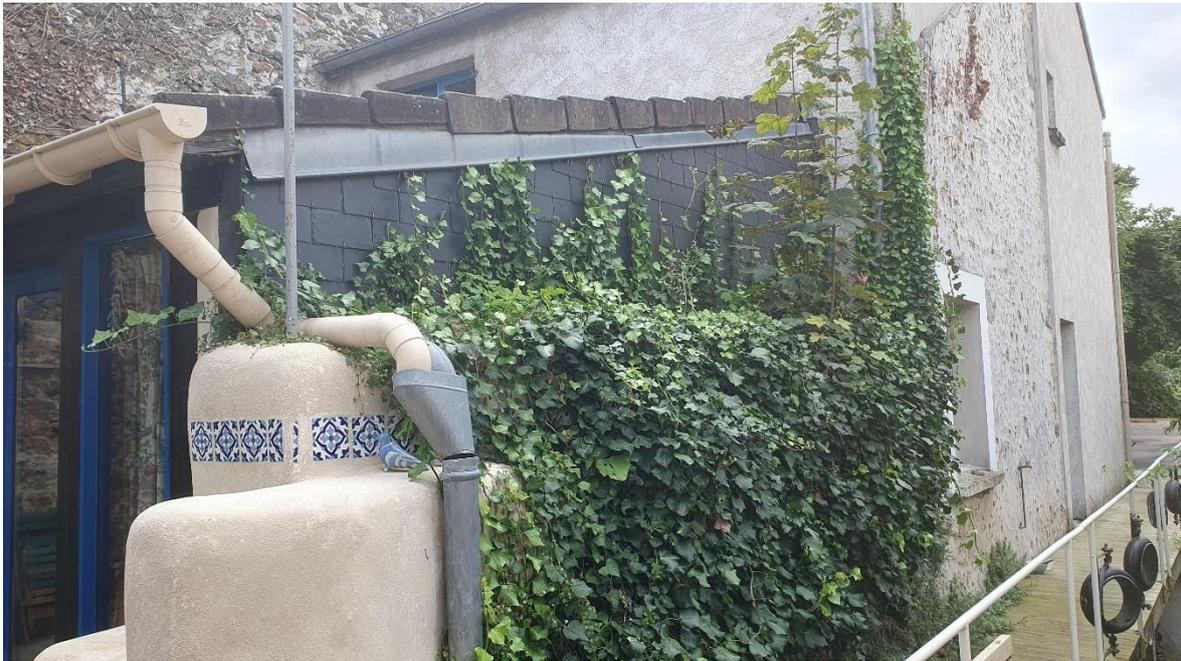
La façade nord de la véranda est recouverte par du lierre (Figure 10). Si la présence d'une plante grimpante ne pose pas de souci majeur sur un mur sain, son développement sur un mur présentant des fissures peut accélérer la détérioration de la maçonnerie en les amplifiant et entraînant des infiltrations. Une attention particulière sera donc portée à l'état du mur sous la végétation.

*Figure 10 : façade nord de la véranda recouverte de lierre*

Il conviendra également de vérifier que la végétation n'obstrue pas les gouttières, empêchant la bonne évacuation de l'eau et entraînant des débordements pouvant porter atteinte aux façades.

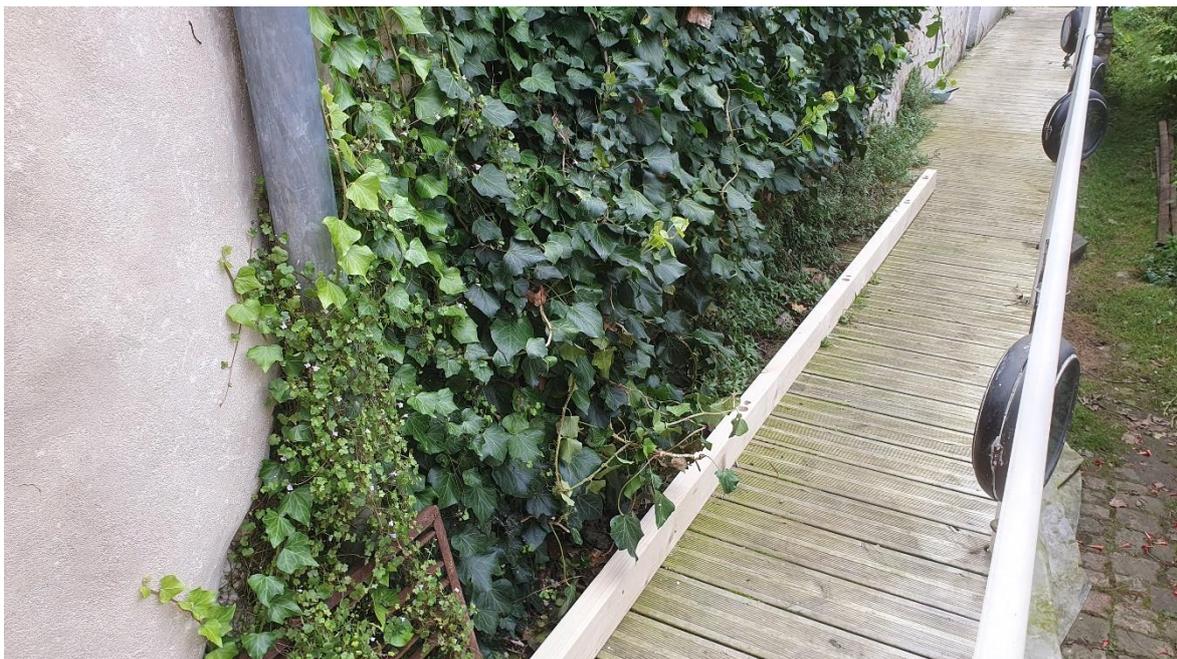
La végétation se développe également en pied de mur vers le bâtiment d'origine en meulière (Figure 11). Là aussi, il faudra veiller à l'absence de fissures derrière les plantes.

*Figure 11 : bas des murs de la façade nord (véranda et bâtiment initial) recouverts de végétation*

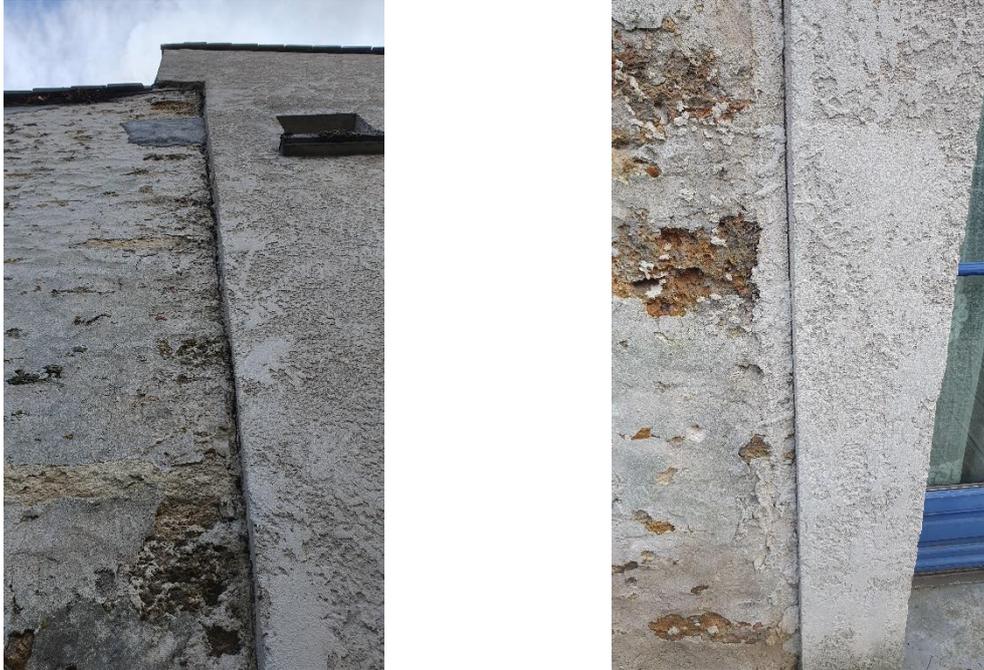
La façade nord atteste des différentes extensions réalisées au fil des années : la véranda à l'avant, une surélévation en parpaing sur le bâtiment initial et une extension en parpaing à l'arrière. Les jonctions entre les différents bâtiments constituent des points de fragilité, comme en atteste la fissure verticale entre la maison initiale en meulière et l'extension en parpaing (Figure 12).

*Figure 12 : fissure verticale entre le bâtiment initial et l'extension*

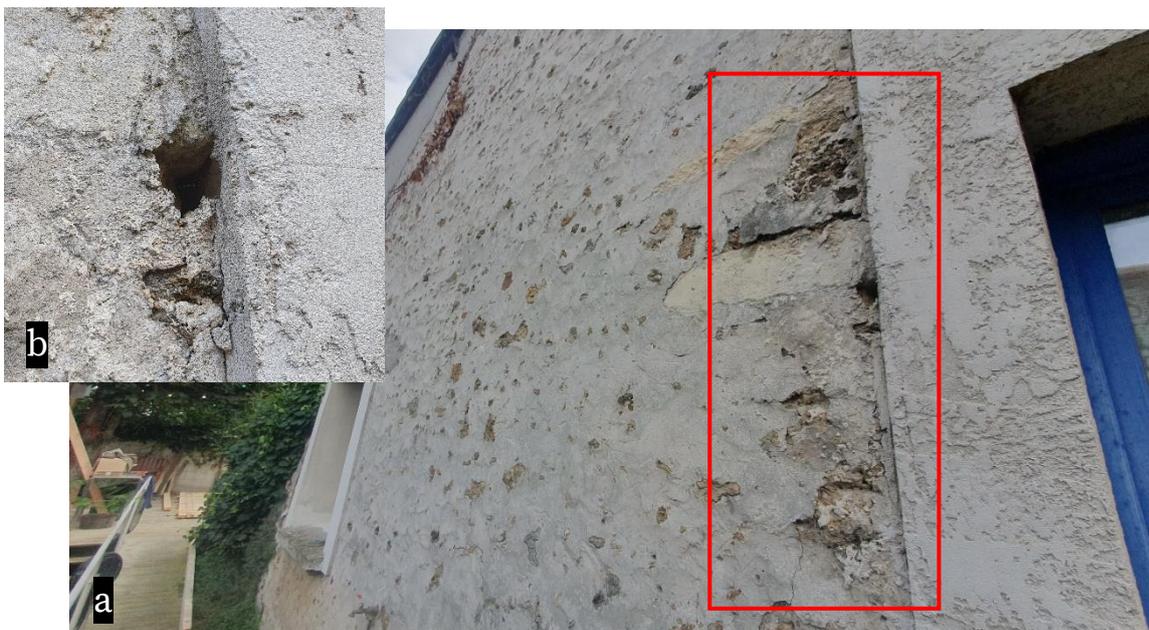
L'enduit recouvrant les pierres meulières est particulièrement abîmé à gauche de la fenêtre de la cuisine, laissant apparaître un creux de plusieurs centimètres de profondeur, pouvant entraîner des infiltrations (Figure 13). À moyen terme, si le projet d'isolation par l'extérieur est abandonné, il est conseillé de décroûter l'enduit ciment étanche au profit d'un **enduit à la chaux**, étanche à l'air mais permettant l'évacuation de la vapeur d'eau contenue dans le mur vers l'extérieur.

*Figure 13 : a) enduit abîmé à la jonction entre la maison d'origine et l'extension ; b) creux*

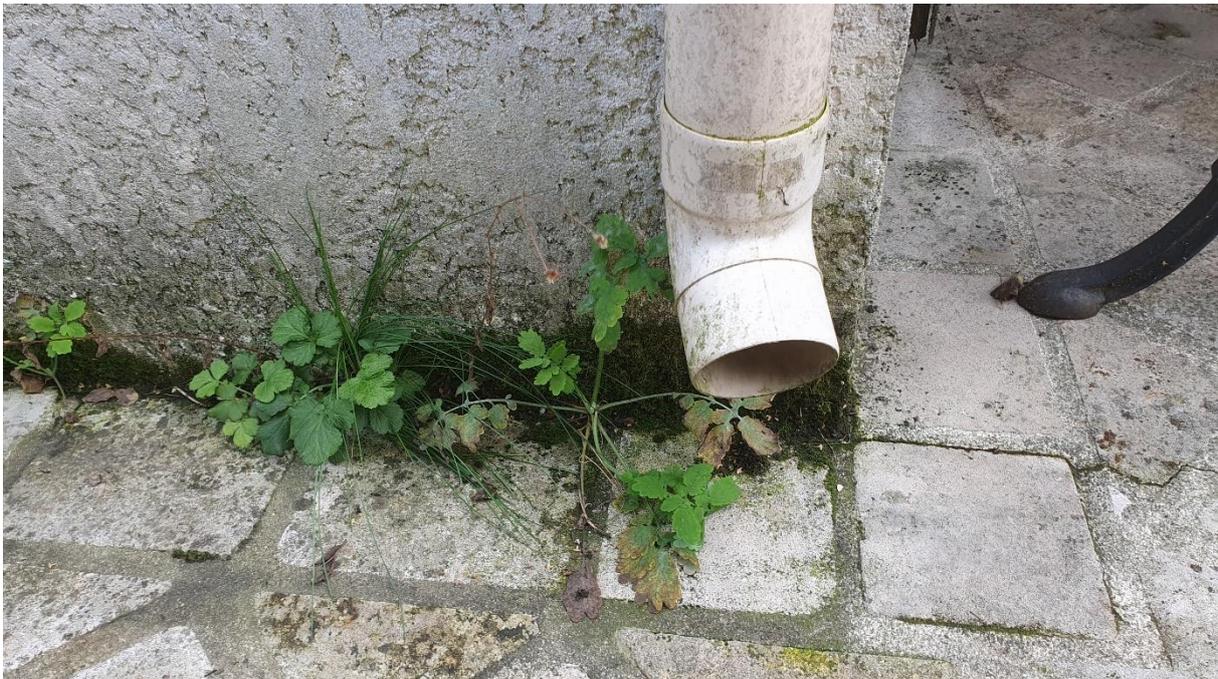
Attention au développement de mousses et de plantes à l'angle nord-ouest lié à l'arrivée de la gouttière (Figure 14).

*Figure 14 : arrivée de la gouttière à l'angle nord-ouest et développement de végétation*

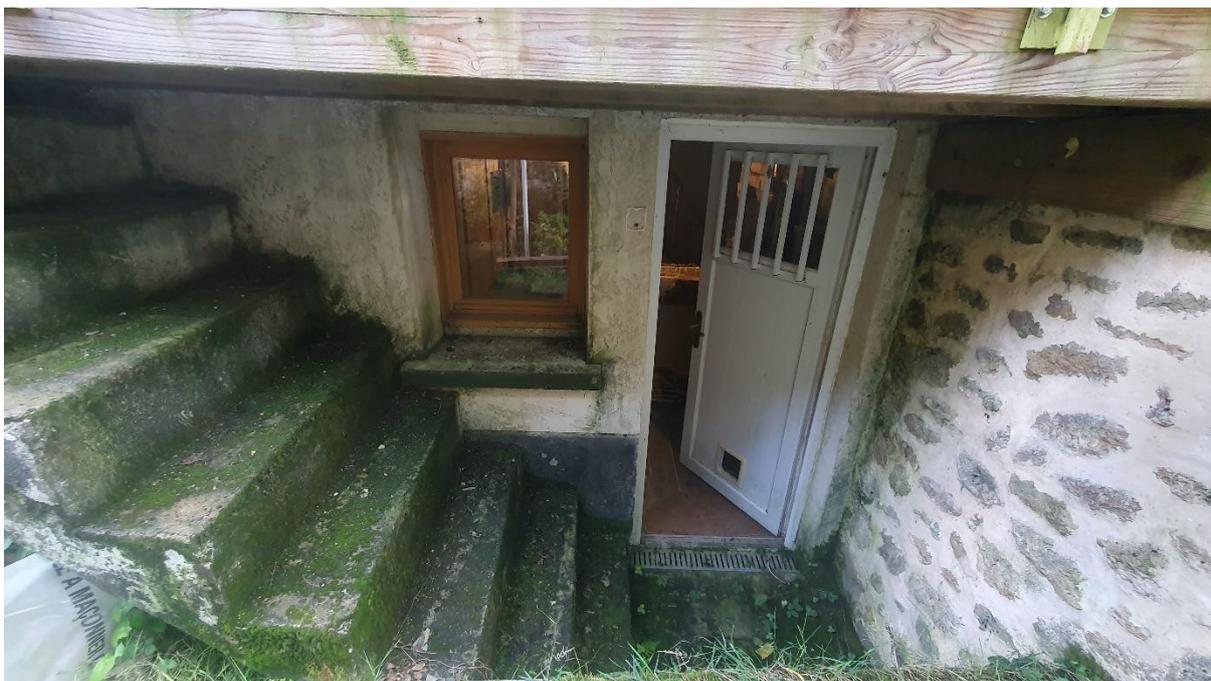
Au sous-sol, la façade nord donnant sur la buanderie semi-enterrée, présente également une humidité excessive avec la prolifération de mousses et de plantes (notamment à la jonction entre l'escalier et le mur ; Figure 15).

*Figure 15 : vue de la façade nord au niveau de la buanderie*

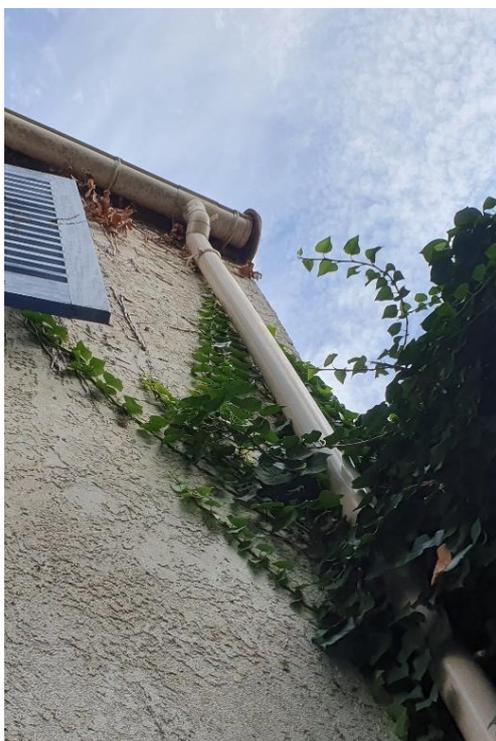
La façade ouest ne présente pas de défaut majeur. À noter la présence d'une plante grimpante dont il faudra limiter la progression (Figure 16) et d'un début de développement de microorganismes sur le seuil de la porte-fenêtre (Figure 17).

*Figure 16 : plante grimpante sur le mur de clôture sud et l'angle sud-ouest*

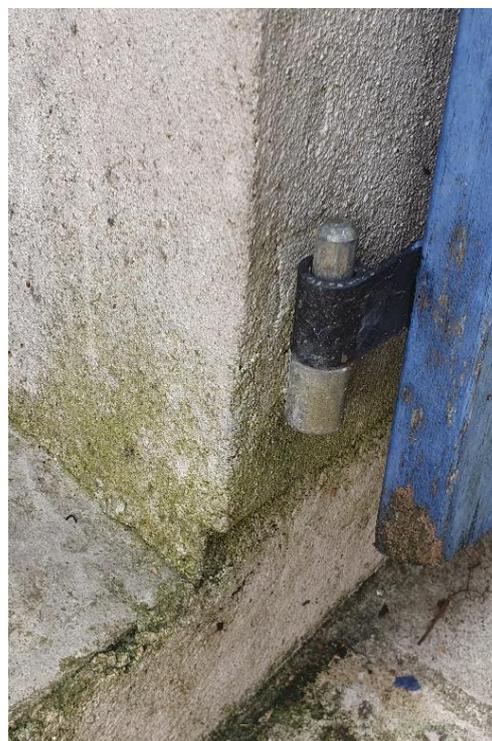
*Figure 17 : début de développement de microorganismes à l'angle de la porte-fenêtre*

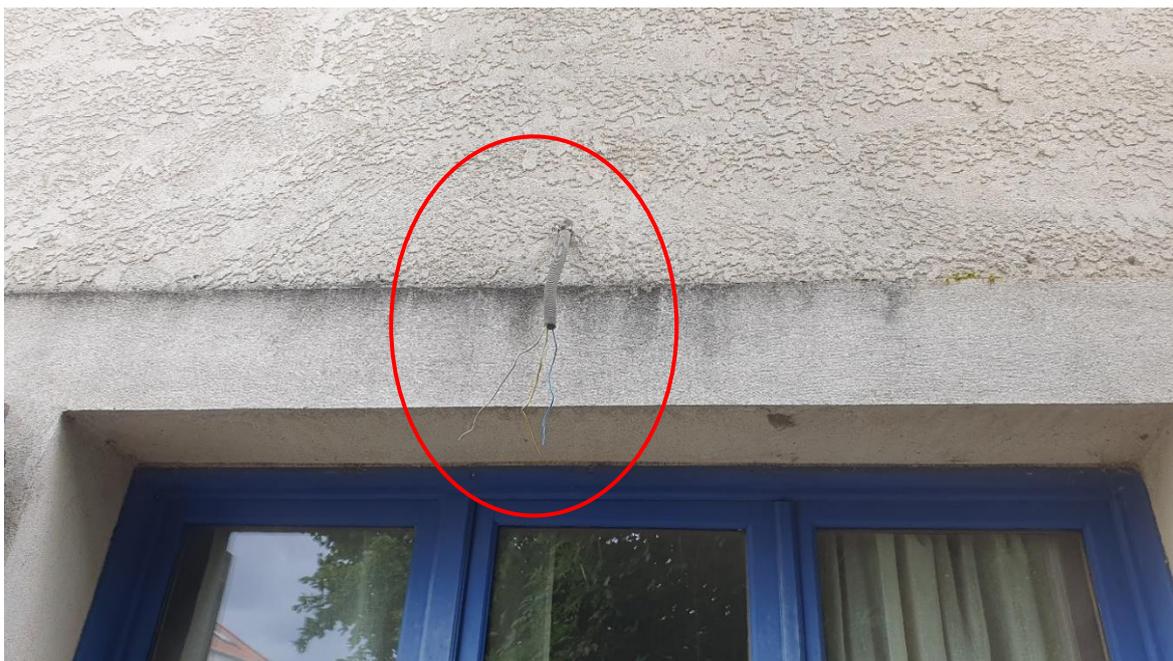
Au-dessus de la porte-fenêtre ouest, l'installation électrique de l'applique n'est pas sécurisée (Figure 18). L'installation d'un domino et d'une boîte de jonction permettra d'éviter tout risque d'électrisation.

*Figure 18 : installation électrique non sécurisée*

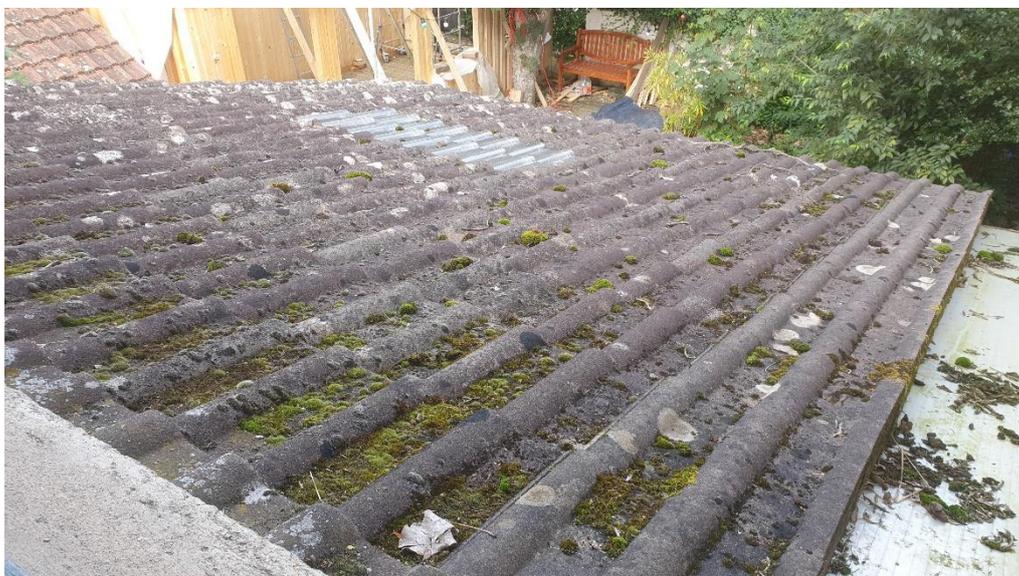
Seule la couverture en tuiles et plaques de polycarbonate de la véranda est visible du fait de la faible pente des toitures (Figure 19). Mousses et lichens produisant des acides organiques pouvant rendre les tuiles poreuses et compromettre ainsi l'étanchéité de la toiture, entraînant des infiltrations, un démoussage est recommandé. Il conviendra également de contrôler à moyen terme les toitures du bâtiment initial et de l'extension.

*Figure 19 : couverture en tuiles et plaques de polycarbonate de la véranda*

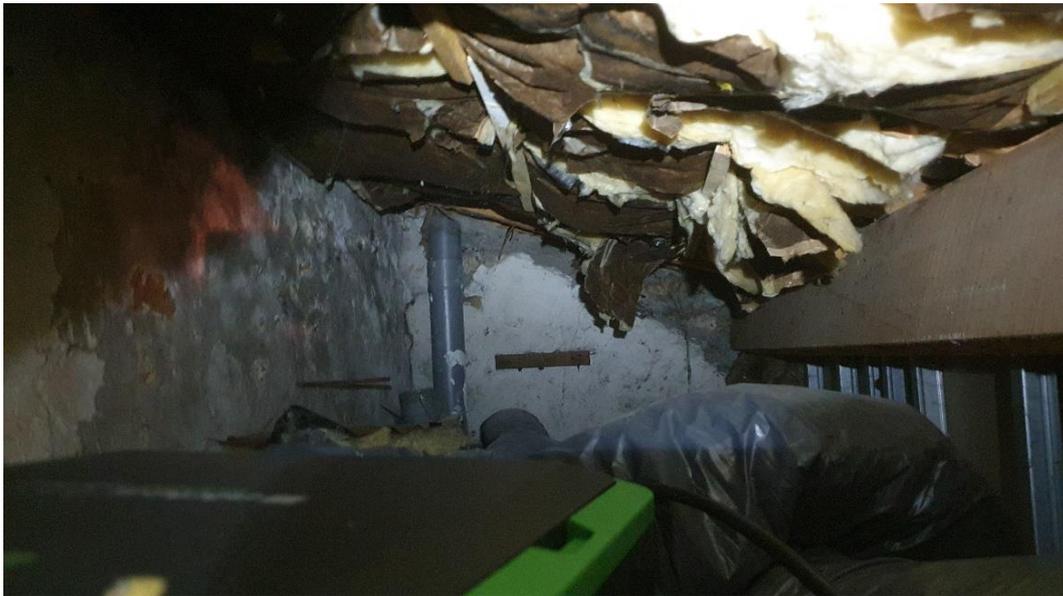
Le petit espace de combles perdus situé au-dessus de la chambre 2 dans le bâtiment initial est difficilement observable (Figure 20). L'unique panne\* visible est en bon état. Le plancher haut est recouvert d'environ 5 cm de polystyrène. Les rampants sont isolés par de la laine de verre

en mauvais état (l'isolant ne tient pas entre les chevrons et la membrane kraft destinée à éviter la condensation dans l'isolant est arrachée).

*Figure 20 : vue des combles perdus*

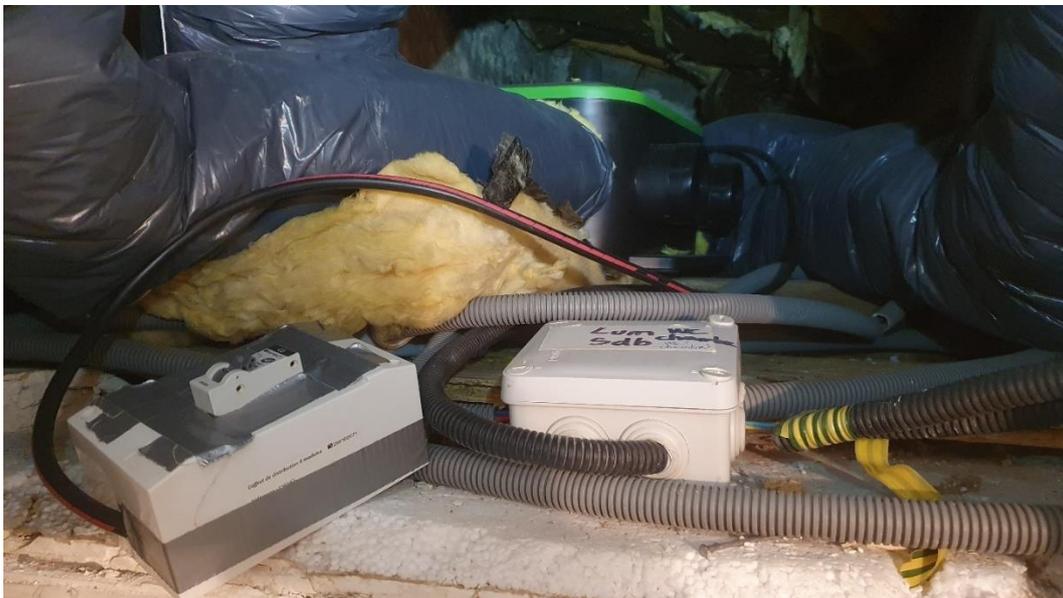
*Figure 21 : caisson de VMC et boîtiers électriques au sol*

Il est conseillé de fixer les équipements électriques (Figure 21) sur un élément rigide de la charpente afin d'éviter tout risque d'arrachement des fils voire de départ de feu (polystyrène inflammable et toxique).

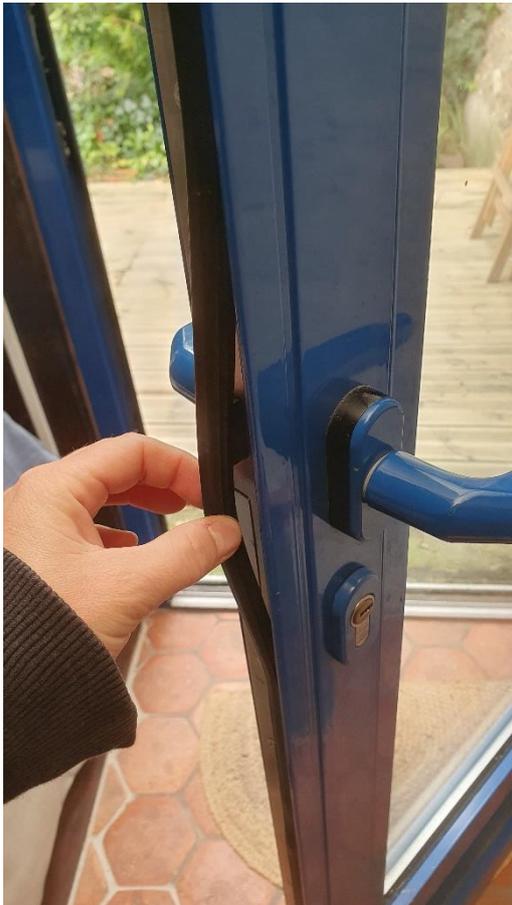
Le joint de la porte-fenêtre de l'angle sud-est de la véranda se décolle (Figure 22) et les joints des fenêtres de la chambre 1 sont écrasés, affectant leur étanchéité. La fenêtre de la chambre 2 n'a pas de joint (Figure 23).

*Figure 22 : joint décollé de la porte-fenêtre sud-est de la véranda*

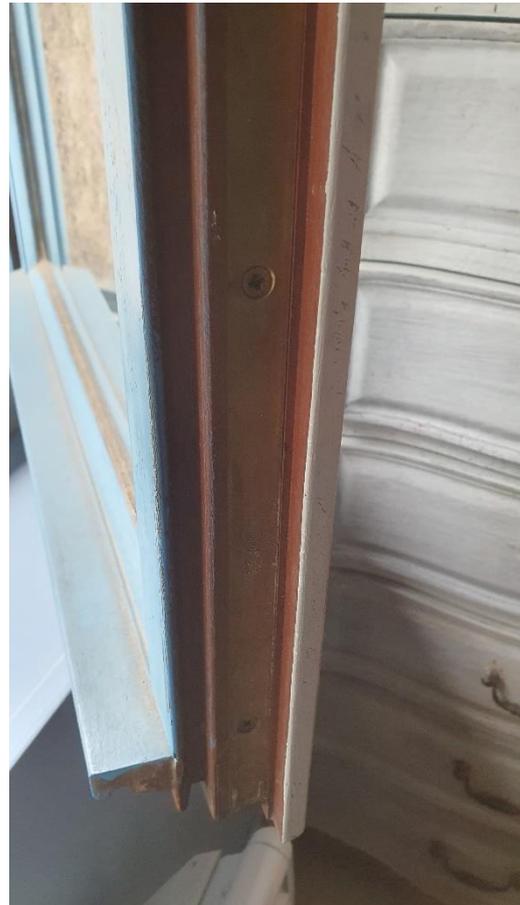
*Figure 23 : absence de joint de la fenêtre de la chambre 2*

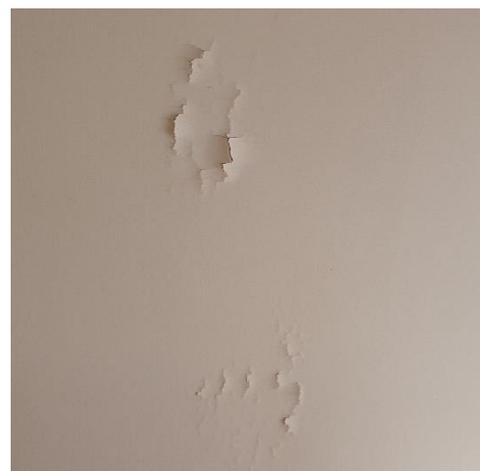
Figure 25 : peinture écaillée et cloquée dans la salle de bain

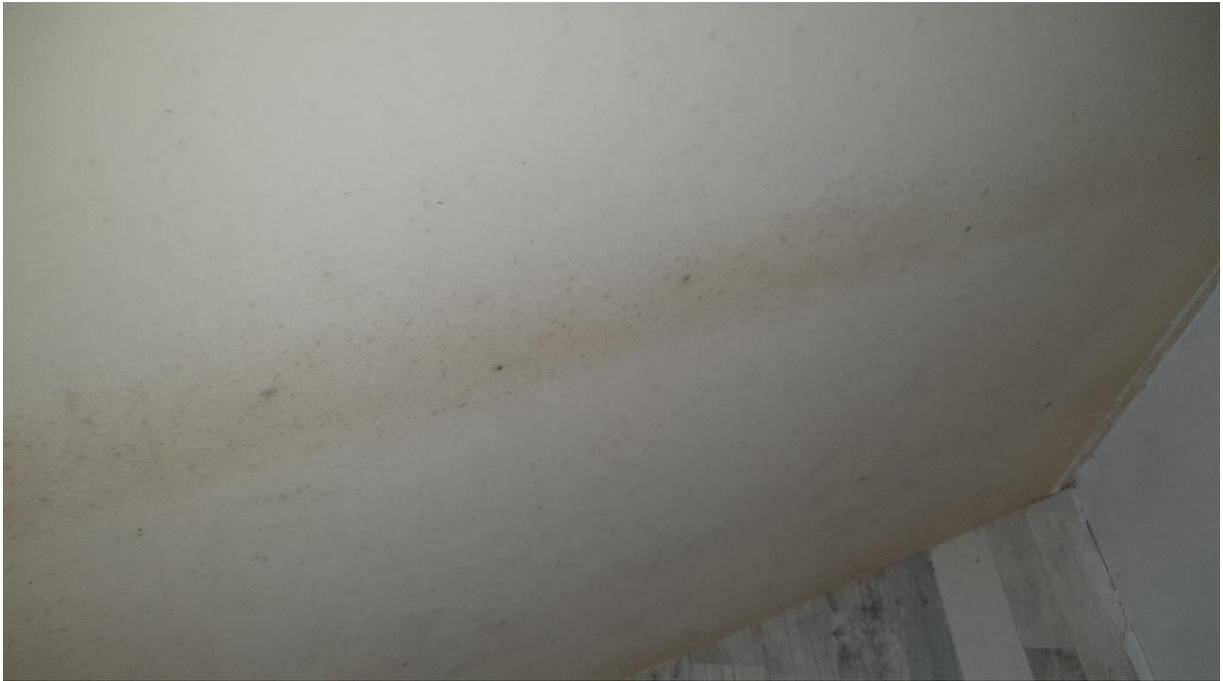
*Figure 26 : traces de moisissures sur les rampants de la chambre 1*

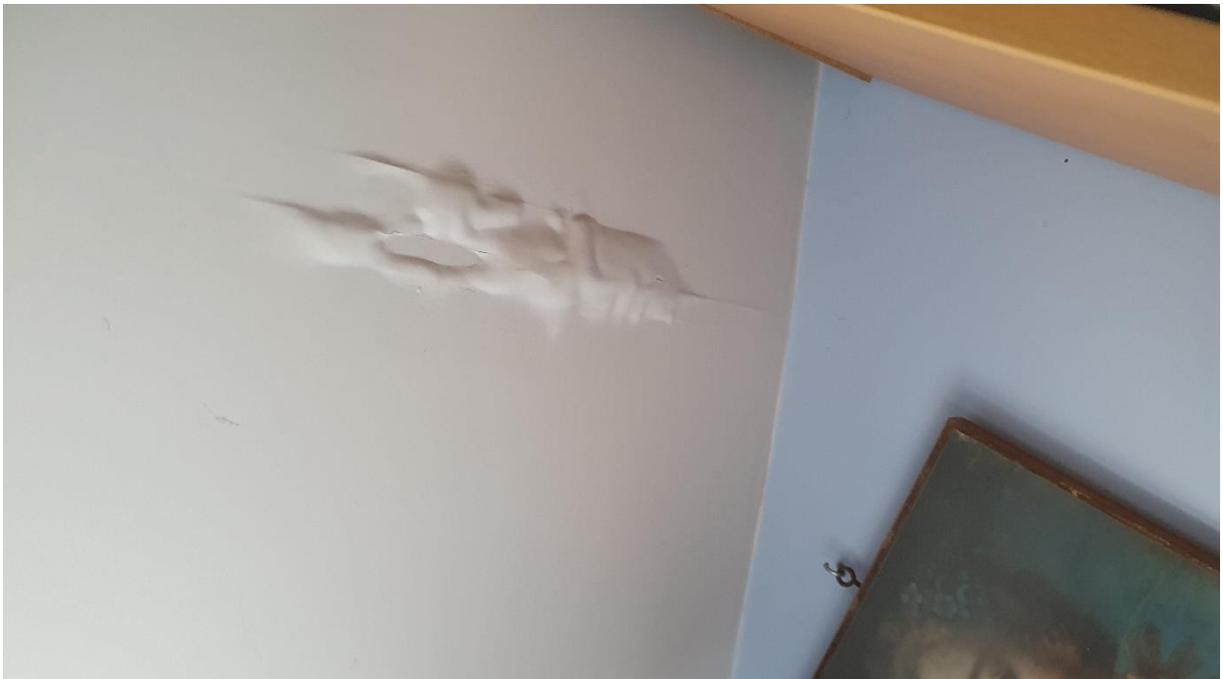
*Figure 27 : peinture cloquée sur les rampants de la chambre 2*

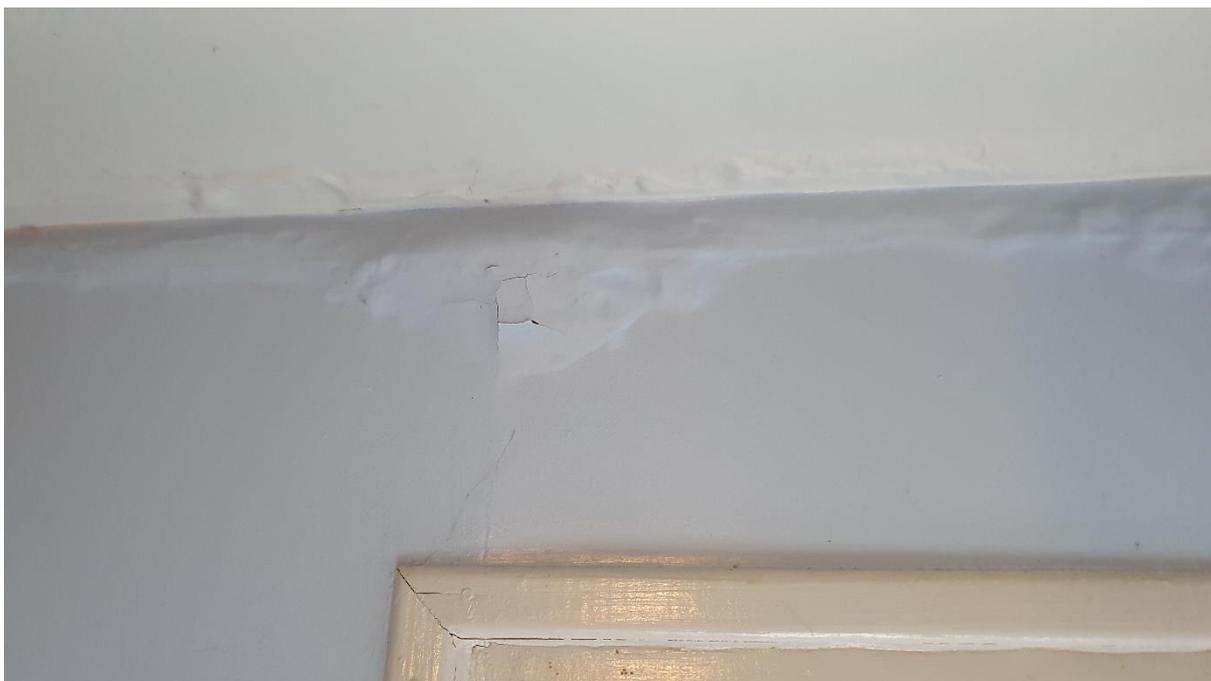
Figure 28 : revêtement fissuré et cloqué au-dessus de la fenêtre de la chambre 2

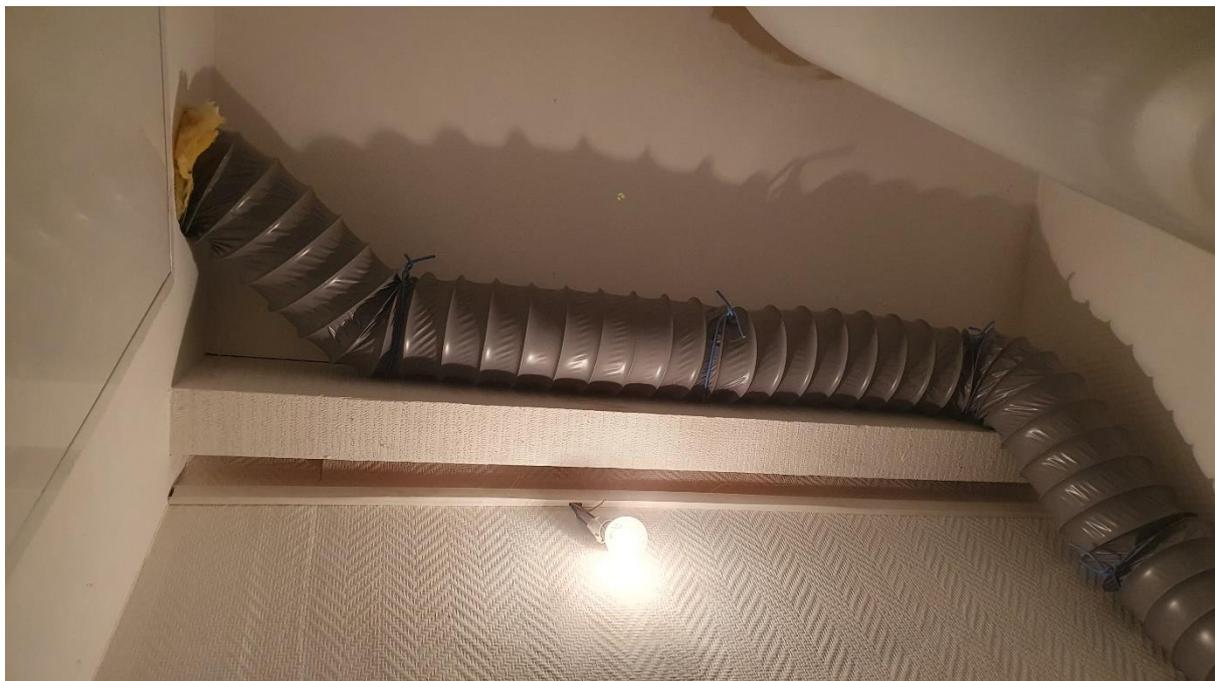
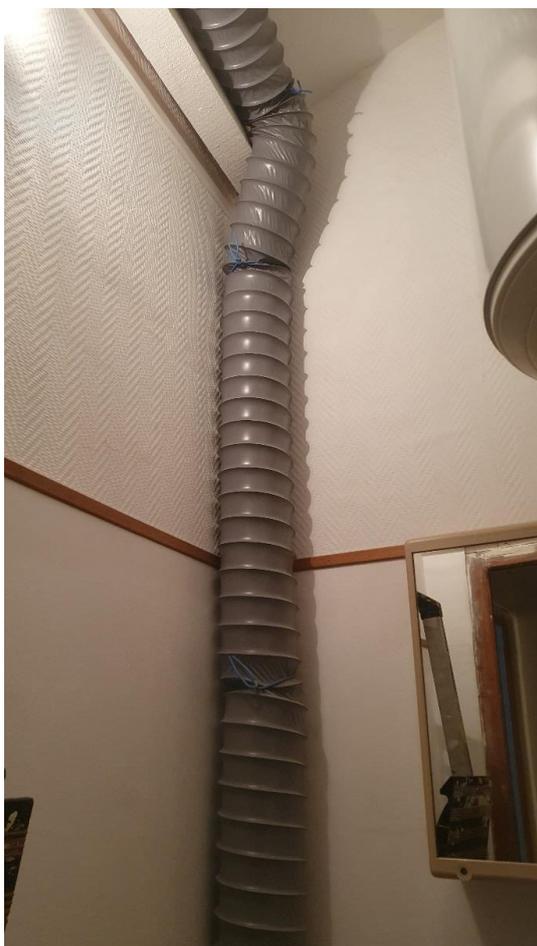
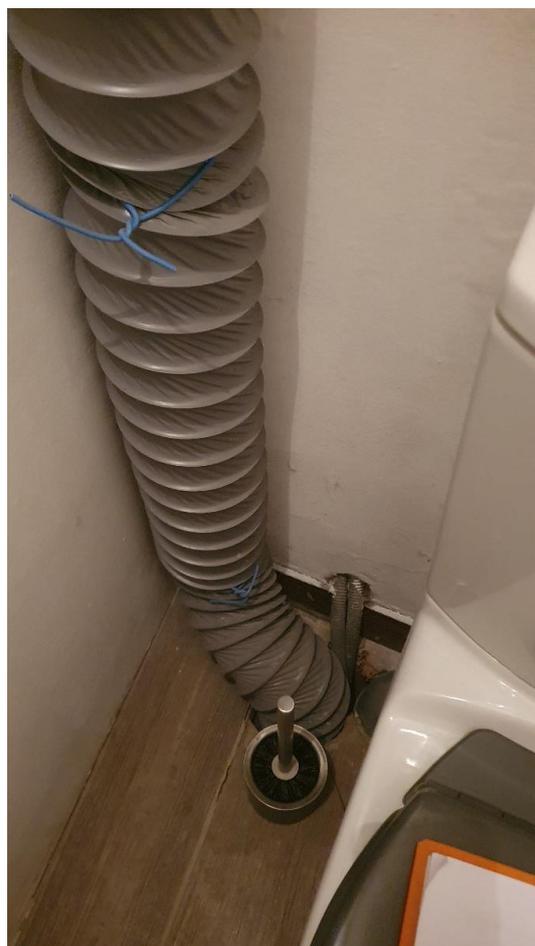
Les bouches d'extraction sont encrassées. Un **nettoyage annuel** (retirer la bouche, la passer sous l'eau et aspirer dans la gaine) est recommandé afin de garantir le bon fonctionnement du mécanisme, ainsi que la qualité de l'air intérieur.

*Figure 33 : gaine de la VMC simple flux présentant plusieurs coudes importants*
