# Rapport de la visite-analyse

Visite effectuée le : 29/05/2024

Date du rapport : 07/06/2024

L'objectif de la visite-analyse de dresser un état des lieux du bâtiment préalable à l'élaboration d'un projet de rénovation énergétique.

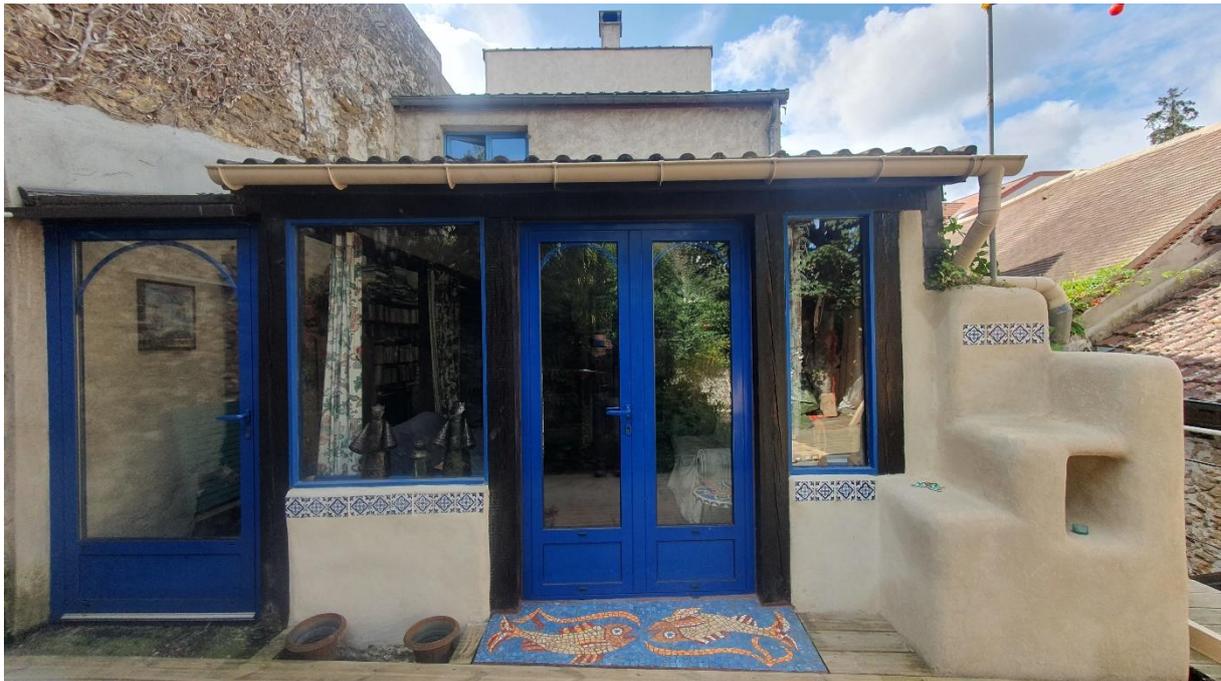
La façade est, essentiellement vitrée (véranda), a été rénovée récemment avec un enduit à la chaux (Figure 8).

*Figure 8 : vue générale de la façade est*

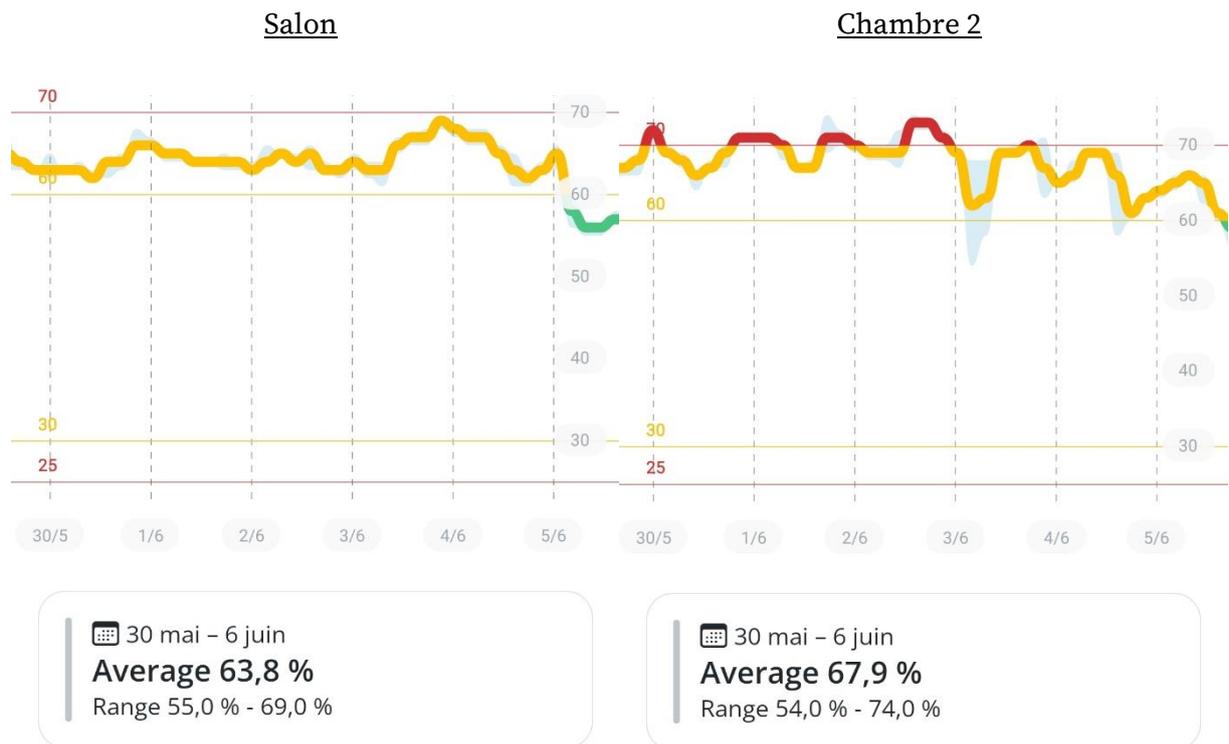
Deux détecteurs de la qualité de l'air intérieur ont été mis en place, l'un dans le salon et l'autre dans la chambre 2 pendant environ une semaine<sup>2</sup>. L'hygrométrie dans ces deux pièces oscille entre 60% et 70% (Figure 24), ce qui est supérieur aux recommandations de l'ADEME qui se situent entre 40% et 60% ([Bien ventiler son logement](#)).

Figure 24 : humidité relative en % relevée par les deux capteurs pendant une semaine

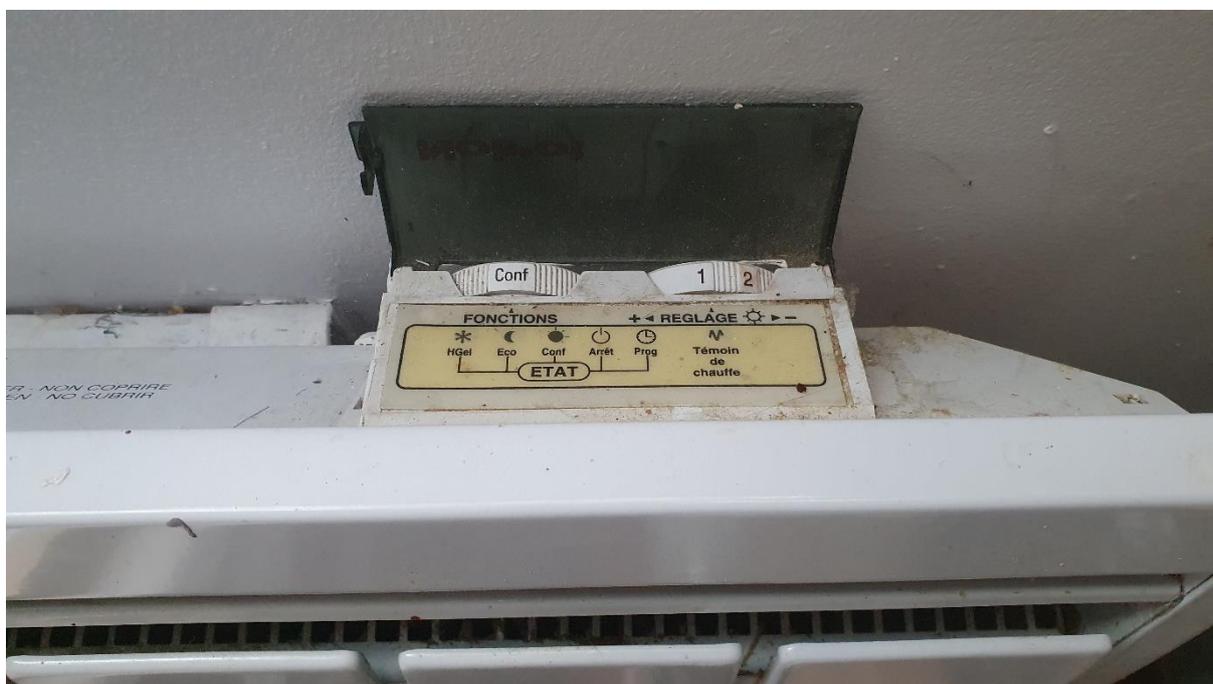
Le chauffage est assuré par des radiateurs radiants à inertie Calidou de marque Noirot (Figure 29) et un poêle à bûches Godin en appoint situé dans le salon (Figure 30).

Figure 29 : radiateur électrique dans la chambre 1

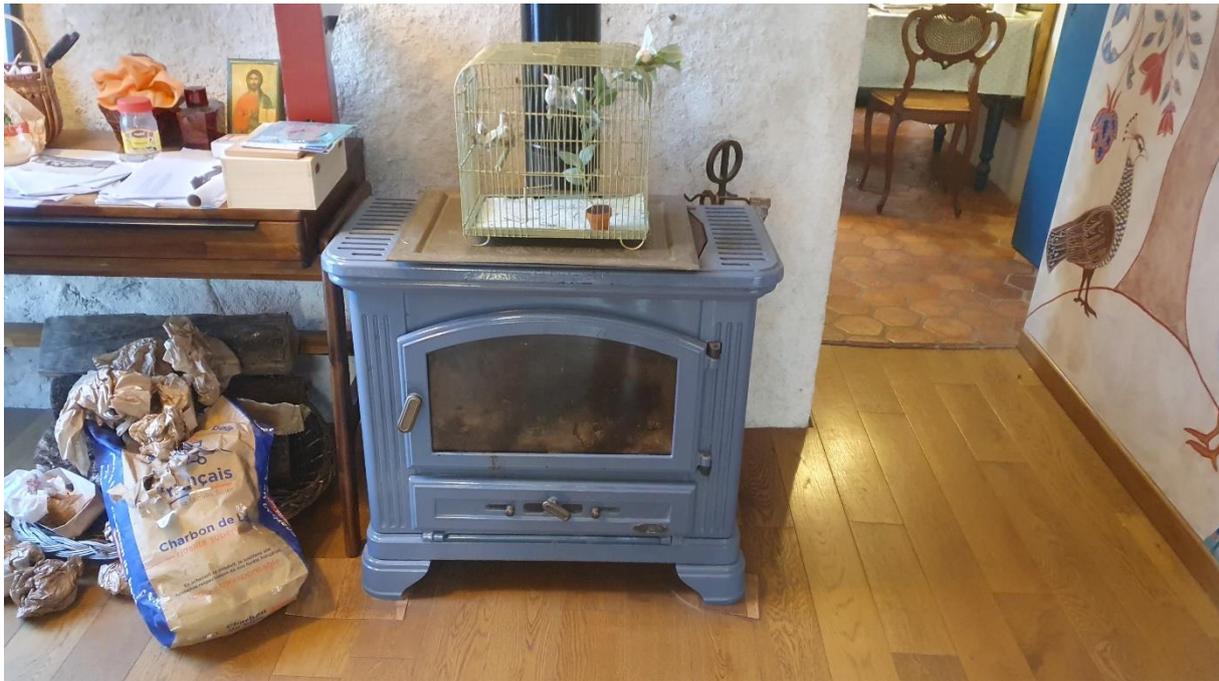
Figure 30 : poêle à bûches dans le salon

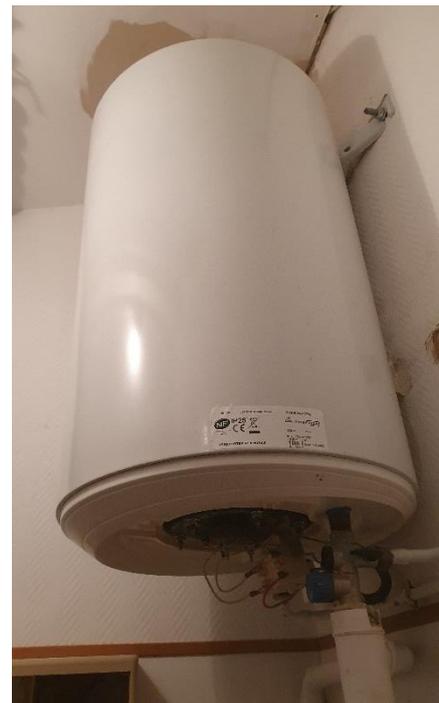
L'eau chaude sanitaire est fournie par trois ballons électriques situés en volume chauffé : un premier de 100 L dans les toilettes de l'étage âgé d'une dizaine d'années (Figure 32), un autre de 100 L dans la buanderie pour la douche datant de plus de 10 ans et un ballon tampon de 30 L dans la cuisine.

Figure 32 : ballon électrique de l'étage

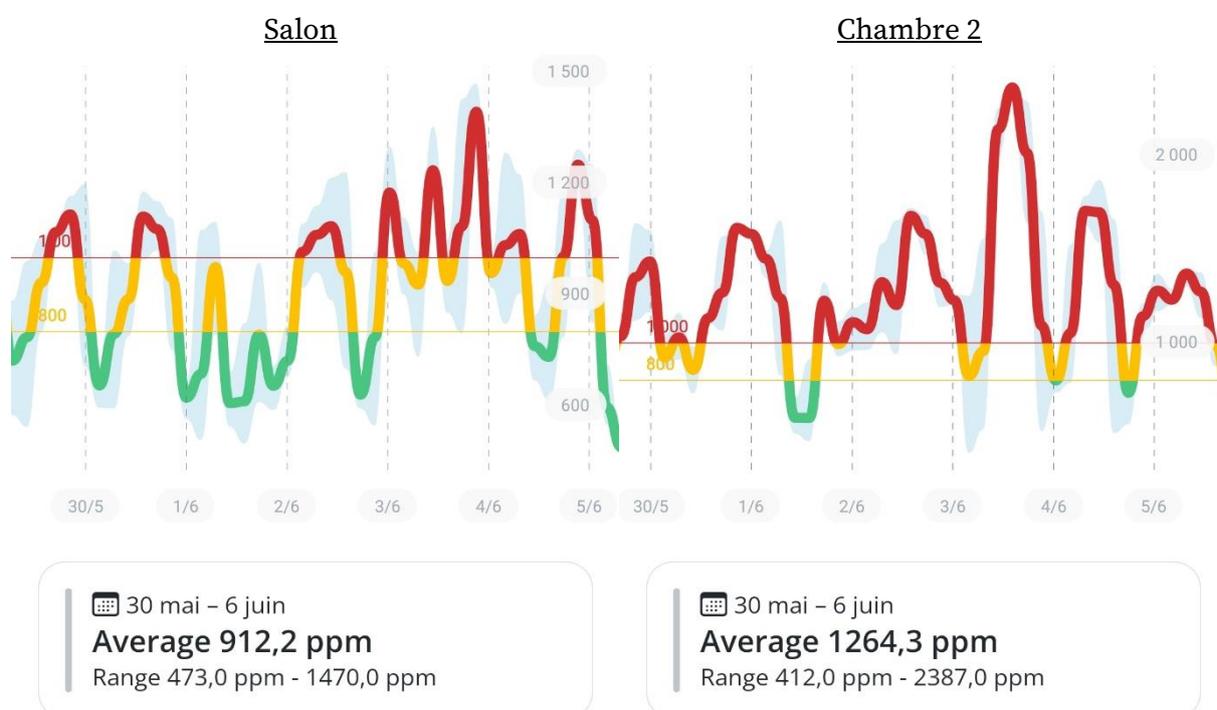
Le taux moyen de  $\text{CO}_2$  est d'environ 910 ppm dans le salon et de 1260 ppm (partie par million) dans la chambre 2 (Figure 34), soit au-delà de la [valeur seuil recommandée de 1000 ppm](#) pour la chambre 2.

Figure 34 : taux de  $\text{CO}_2$  en ppm relevé par les deux capteurs pendant une semaine

Aucune menuiserie ne dispose d'entrée d'air (voir Menuiseries). **Des entrées d'air dans les pièces de vie (salon, chambres) sont indispensables afin de garantir le bon renouvellement de l'air intérieur.**

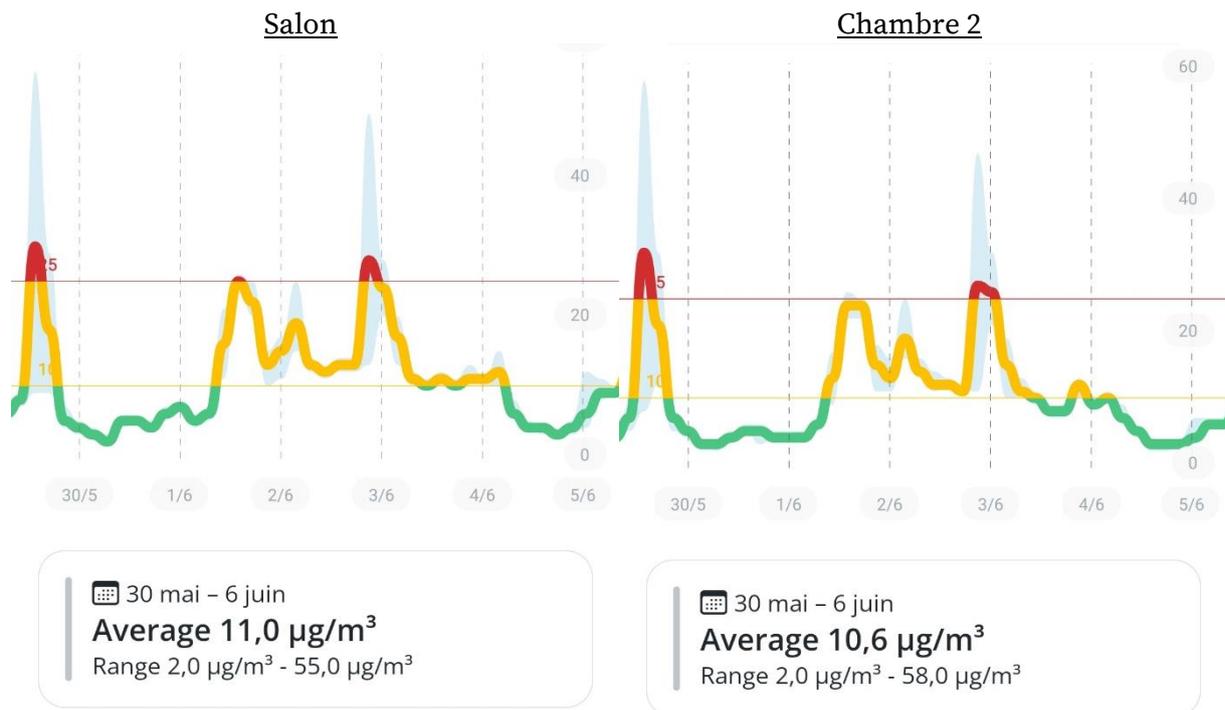
Le taux moyen de **particules fines PM 2,5** est de  $11 \mu\text{g}/\text{m}^3$  dans le salon et dans la chambre 2 (Figure 35), soit légèrement au-dessus de la [valeur seuil recommandée de  \$10 \mu\text{g}/\text{m}^3\$](#) , les pics étant généralement dus à la cuisine.

Figure 35 : taux de PM 2,5 en  $\mu\text{g}/\text{m}^3$  relevé par les deux capteurs pendant une semaine
